## 寄稿

# 福島第一原子力発電所事故による放射性物質汚染の実態 —2019年、福島県二本松市の汚染の現状と黒い土—

千葉 茂樹\*

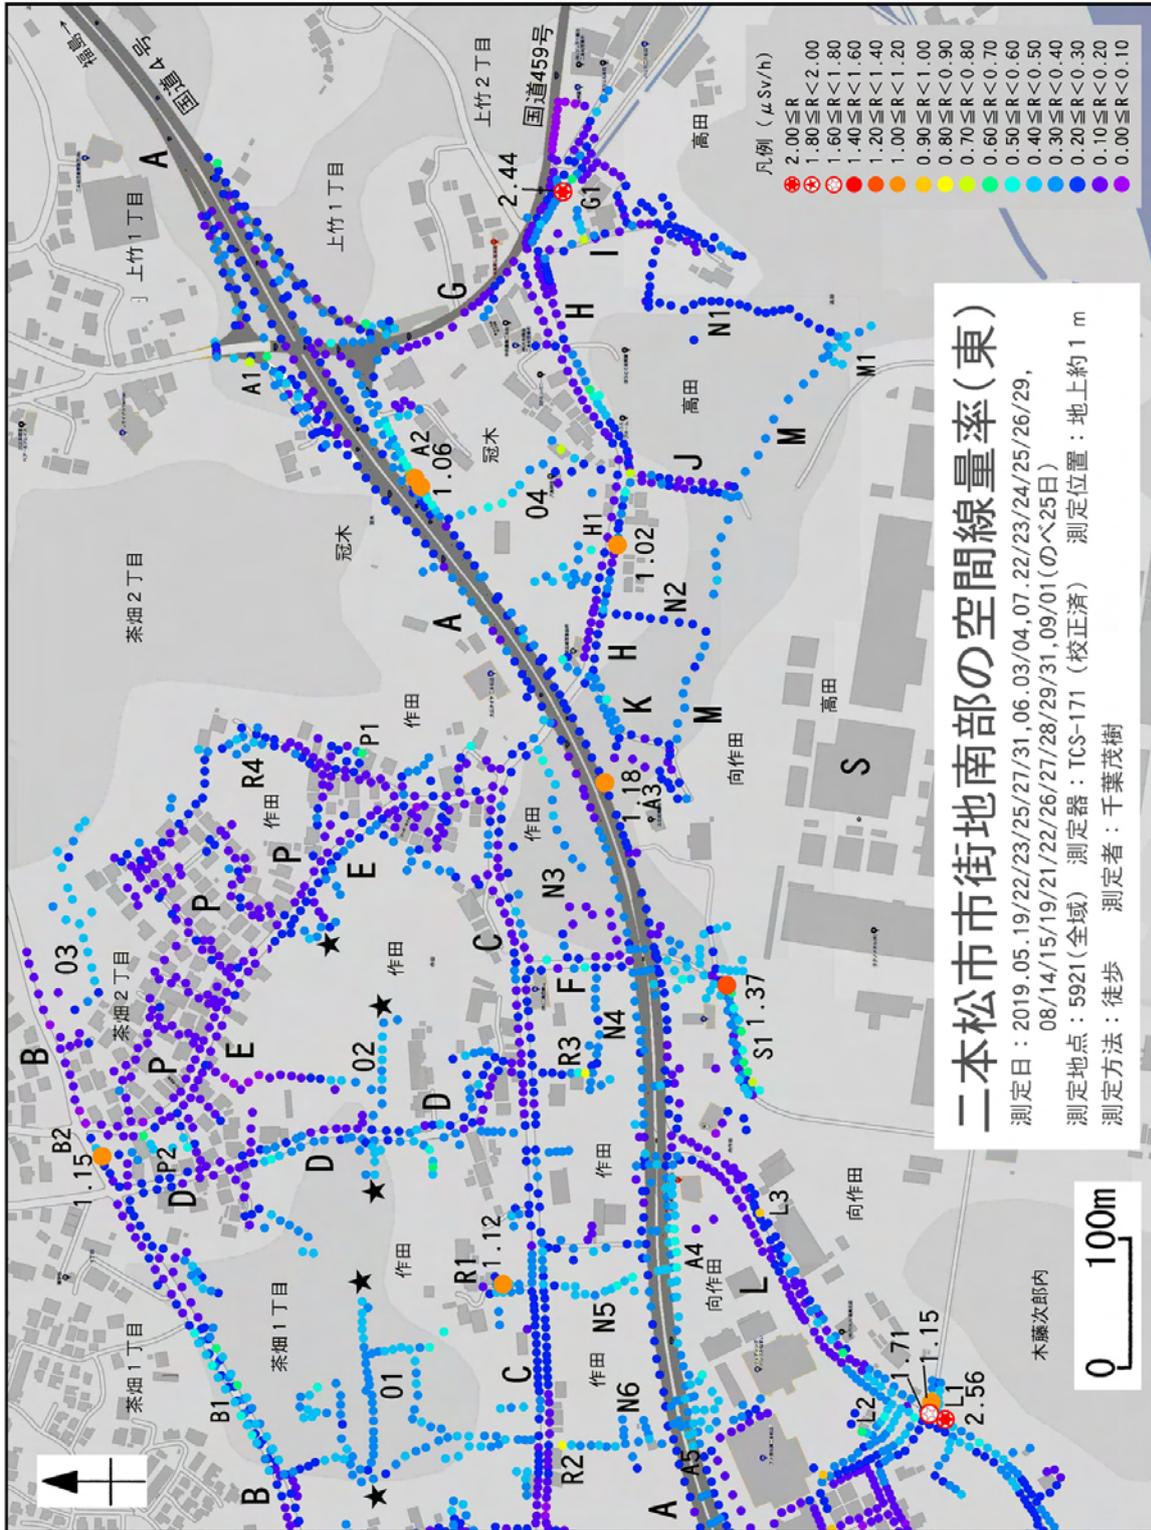
図4 二本松市市街地南部(東域)の空間線量率の分布図

空間線量率分布図を図4と図5に示す。調査域が東西に広いことから、東西の2図に分けた。図中、1  $\mu\text{Sv/h}$  以上の地点は、他の地点より大きな丸で示した。測定は5921地点、空間線量率は0.06～2.56  $\mu\text{Sv/h}$ 、平均（空間線量率の合算値 / 調査地点数、以下同様）は0.28  $\mu\text{Sv/h}$ であった。この中で、0.10  $\mu\text{Sv/h}$  以上 0.40  $\mu\text{Sv/h}$  未満の地点が4832地点と全体の約82%を占めた。また、1  $\mu\text{Sv/h}$  以上の地点が22地点であった（図6）。

道路脇に新築住宅がある場合、線量率が低い(図4 C・H・J、図5 l)。これは、新築工事で地面が掻き乱され、さらに構造物で遮蔽されるためと考えられる。また、住宅地の道路では、線量率が低い(図4 P、図5 l)。これは、宅地の除染が終了したためと考えられる。

逆に、道路脇で、線量率が周囲より高い場所がある(図4 B2・H・H1、図5 a6)。これは、宅地でないために「除染が実施されなかった」か「除染の見落とし<sup>12)</sup>」と考えられる。また、道路脇が法面(登り斜面)

の場合は高い（図4 A1・A2・B1・E、図5 a1、a4、a5）。これは、法面からの $\gamma$ 線が到達しているため（放射面積が大きく、近距離のため）と推定される。

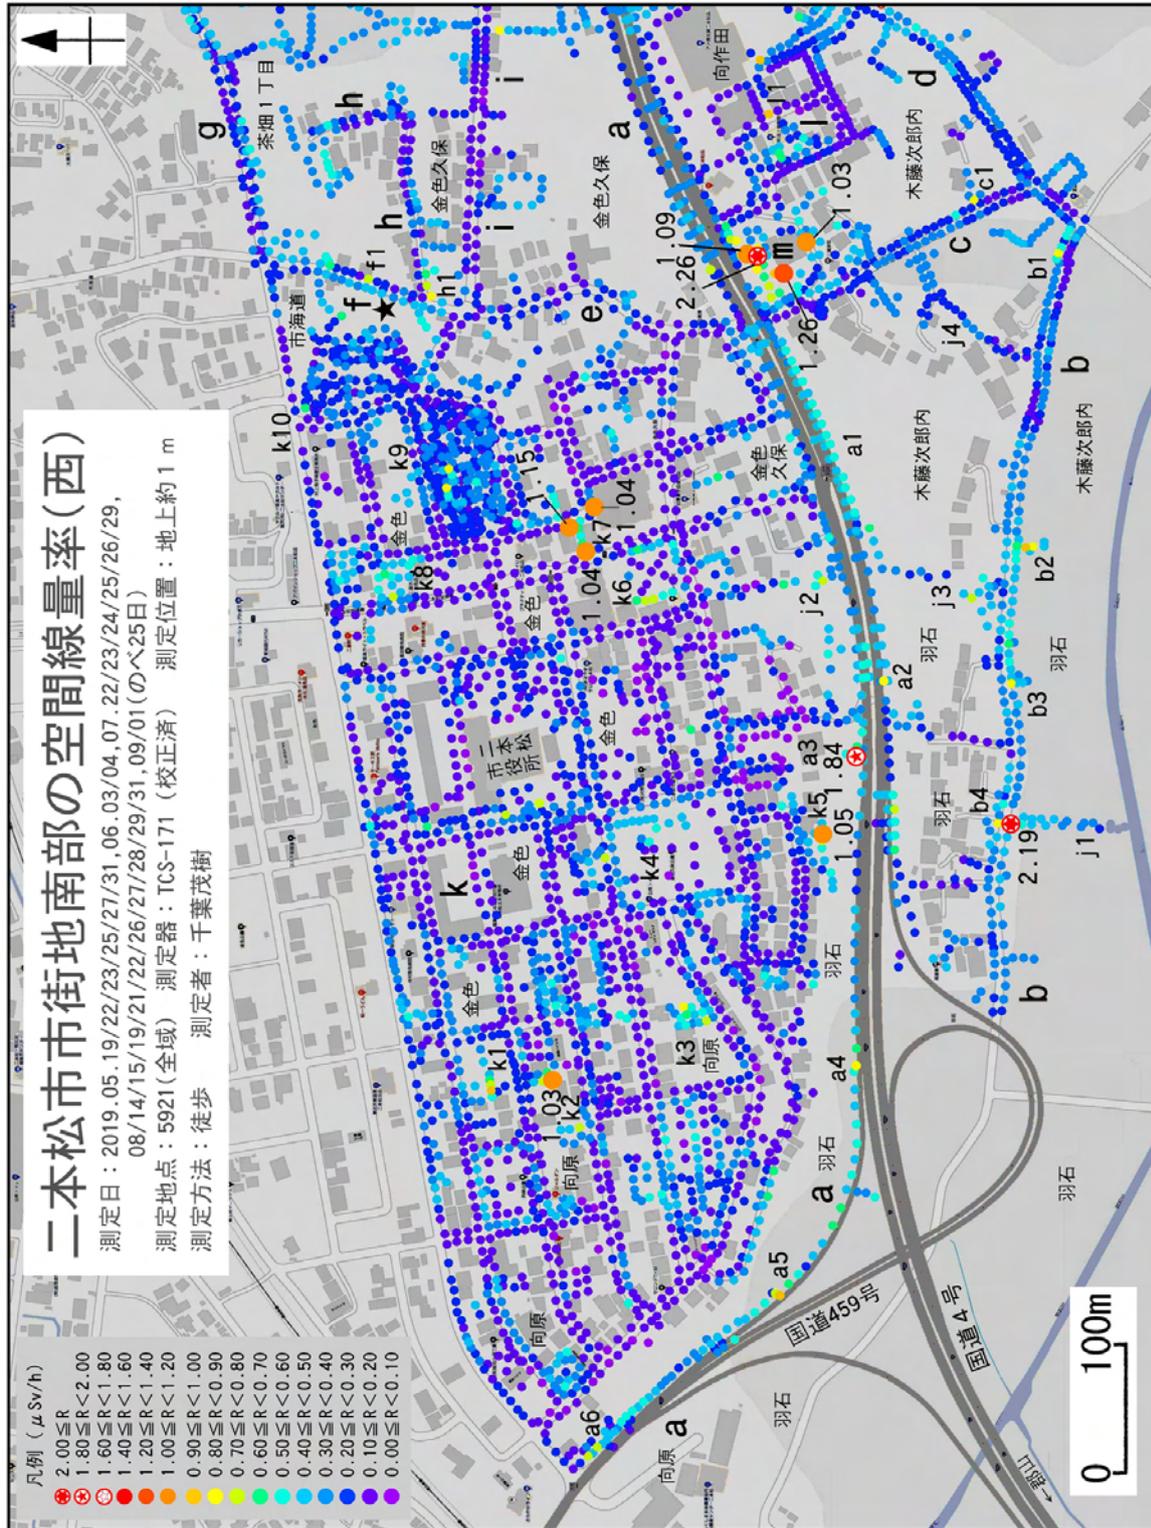
図5 二本松市市街地南部(西域)の空間線量率の分布図

mは廃業したパチンコ店とアスファルト駐車場で、0.18～2.26  $\mu\text{Sv/h}$  (図5中の最高値)であった。測定36地点中、0.50～0.74  $\mu\text{Sv/h}$ は9点、0.75～0.99  $\mu\text{Sv/h}$ は4点、1.00～1.99  $\mu\text{Sv/h}$ は2点、2.00  $\mu\text{Sv/h}$ 以上は1点であった。

k3は草の繁茂する荒地である。目測で約100坪あり、伸び放題の庭木もあることから、住宅の跡地と考えられる。敷地内の測定は12点で、0.3  $\mu\text{Sv/h}$ 台が2点、0.4  $\mu\text{Sv/h}$ 台が3点、0.5  $\mu\text{Sv/h}$ 台が4点、0.6  $\mu\text{Sv/h}$ 台が1点、0.7  $\mu\text{Sv/h}$ 台が1点、0.8  $\mu\text{Sv/h}$ 台が1点、平均値0.59  $\mu\text{Sv/h}$ であった。この線量率から判断すると、この地域は除染されていないと推定できる。この土地の南端の道路との境は0.35～0.44  $\mu\text{Sv/h}$ 、道路の向い側の住宅と道路の境で0.14～0.16  $\mu\text{Sv/h}$ であった。地形的に、荒地周辺は平坦で、放射性物質の雨水による流入は考えられない。従って、この荒地の平均値0.59  $\mu\text{Sv/h}$ は、除染しない場合の、2019年夏の二本松市中心部の線量率と推定した。

k6は、アスファルト駐車場で、標高は中央部がやや高い。駐車場は、中央が0.18  $\mu\text{Sv/h}$ 、中間部が0.18～0.29  $\mu\text{Sv/h}$ 、周辺部が0.30～0.74  $\mu\text{Sv/h}$ と、周辺部ほど線量率が大きかった。この事実から、原発事故で降下した放射性物質が雨水で移動し周辺部に沈積したと考えられる。

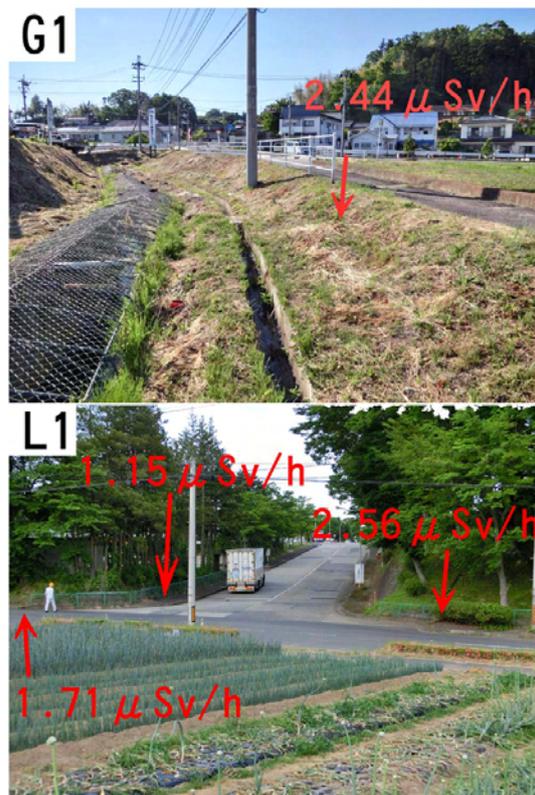
図7 二本松市市街地南部（東域）の現地写真

Gは国道259号である。G1付近は、市道との交差点である。道路の南西側に堀があり、下り斜面となっている（図7）。この斜面は0.25 ~ 2.44  $\mu\text{Sv/h}$ であった。2.44  $\mu\text{Sv/h}$ は今回の調査で2番目に高い値である。

する。歩道自体は0.10～0.18  $\mu\text{Sv/h}$ 、歩道脇の草の斜面は0.22～0.41  $\mu\text{Sv/h}$ 、歩道上の切株は0.12～0.61  $\mu\text{Sv/h}$ であった。歩道に比べて、歩道脇斜面の線量率が高かった。また、歩道上の切株の中には0.61  $\mu\text{Sv/h}$ と線量率が高いものがあった。その先の歩道には花壇があり(L1より北東約100 m)、約0.4  $\mu\text{Sv/h}$ であった。L1は工場入り口の十字路である(図7)。L1より東へ約20 m延びる道路(工場への出入口)では、中央は0.21  $\mu\text{Sv/h}$ であったが、道の両側は0.31～2.56  $\mu\text{Sv/h}$ と高かった。特に交差点付近L1は2.56  $\mu\text{Sv/h}$ (今回調査の最高値)であった。この他に1.71  $\mu\text{Sv/h}$ 、1.51  $\mu\text{Sv/h}$ 、1.15  $\mu\text{Sv/h}$ の地点があった。L2は冠婚葬祭場入口で0.21～0.93  $\mu\text{Sv/h}$ で、0.3～0.5  $\mu\text{Sv/h}$ の地点が多かった。

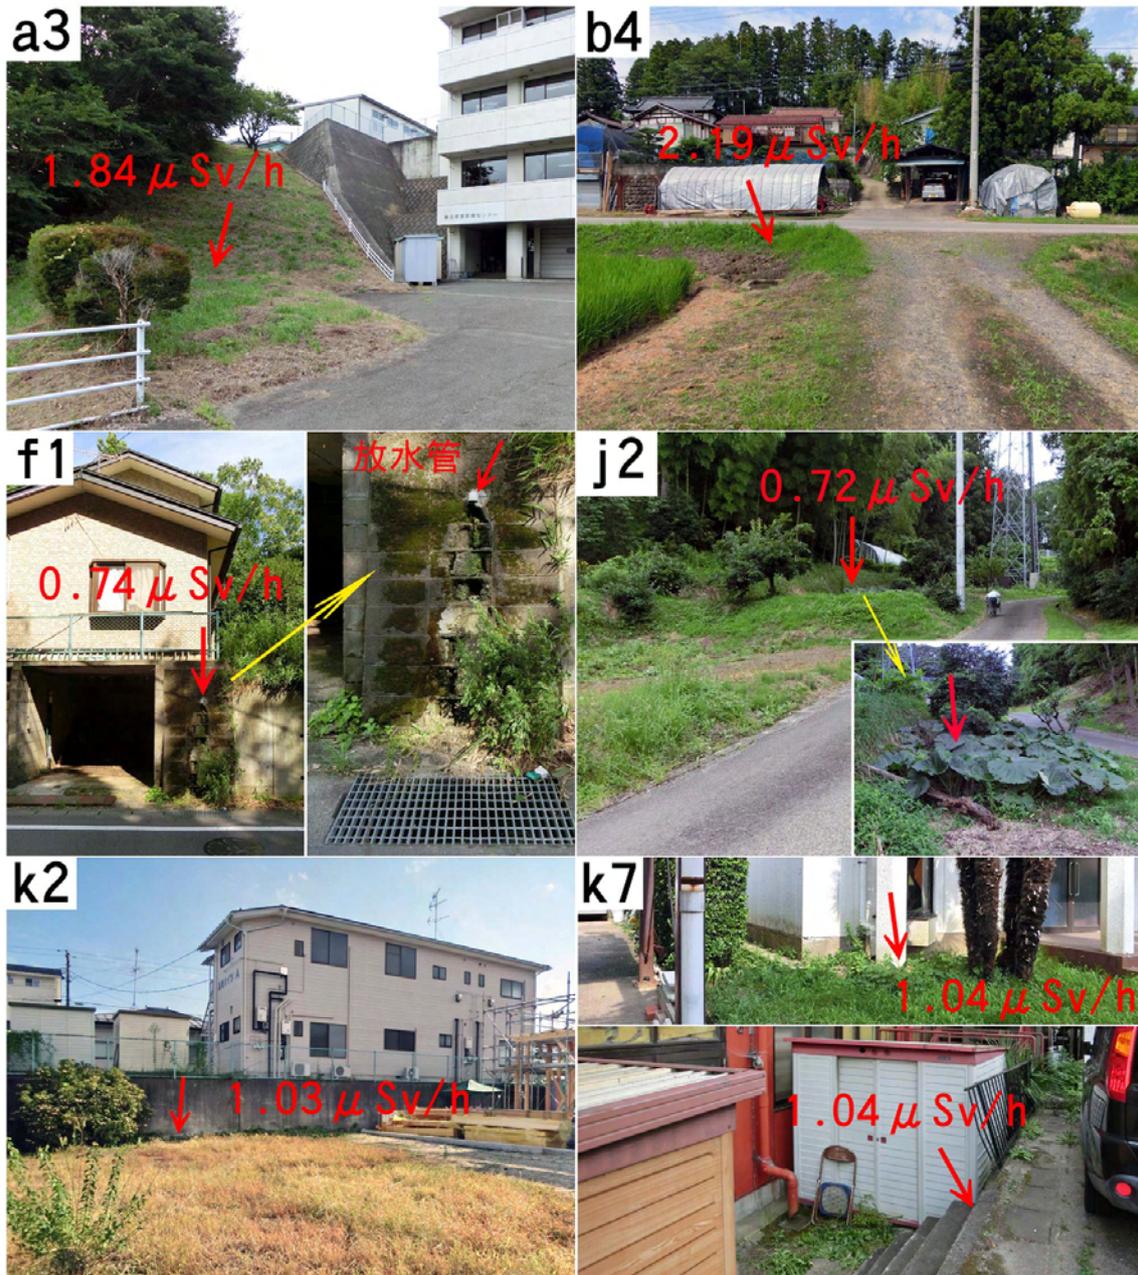
図8 二本松市市街地南部(西域)の現地写真

aは国道4号と国道459号で、車道と歩道からなる。線量率の全体的な傾向は、道路が盛土の場所は低く、道路脇が法面(登り斜面)の場所は高い。a1周辺は、最大比高約20 mの法面(登り斜面)が約100 m続く所で、0.42～0.71  $\mu\text{Sv/h}$ であった。a2は南側の住宅へ下る小径の踊り場様の所で、0.88  $\mu\text{Sv/h}$ であった。a3は落差約20 mの急斜面に4階建の建物がある(図8)。建物脇の斜面で0.51～1.84  $\mu\text{Sv/h}$ であった。a4は北側にある丘陵の末端崖の下にあり、孟宗竹が密生しており、0.31～0.80  $\mu\text{Sv/h}$ であった。a5付近は国道4号と国道459号の接続道の歩道で、地形的には南東側が低くなっている。また、北東側は丘陵の末端崖の下に当たり、雑木が繁茂しており、0.25～0.94  $\mu\text{Sv/h}$ であった。なお、最高値0.94  $\mu\text{Sv/h}$ の地点から3 m離れると0.25  $\mu\text{Sv/h}$ に急低下した。a6付近は平坦面で、西から順に車道・歩道・草叢で、この順に線量率が上昇した。車道が0.12～0.13  $\mu\text{Sv/h}$ 、歩道が0.21～0.23  $\mu\text{Sv/h}$ 、草叢が0.37

ハウス脇で0.88  $\mu\text{Sv/h}$ 、北東側の車庫出入口で0.38  $\mu\text{Sv/h}$ 、南東側の雑草の斜面で0.42  $\mu\text{Sv/h}$ 、南西側の雑草の斜面で2.19  $\mu\text{Sv/h}$ であった(図8)。

fは、南端がhとの丁字路で、北端がgとの十字路である。地形的には、図中の★付近が峠である。峠付近は切通である。線量率は、hと交差点付近で高かった(h1で記載)。また、f1は特異な状況で高かった(後述)。この2点を除くと $0.16 \sim 0.42 \mu\text{Sv/h}$ であった。f1は、道路より一段高い住宅から、水が滝状に流れ出る所があり、その付近が $0.74 \mu\text{Sv/h}$ であった(図8)。

j1はbと接する農道である。b4を除くと $0.27 \sim 0.51 \mu\text{Sv/h}$ であった。j2とj3は、市街地から国道4号を潜る山道である。地形的には、北側に丘陵があり、南方向への下り斜面である。j2の北半分は市街地に接し住宅や畑で、南半分は孟宗竹林である。 $0.18 \sim 0.74 \mu\text{Sv/h}$ であった。特に孟宗竹林内の線量率が高かった。j3は道路両脇が畑や藪で、 $0.24 \sim 0.72 \mu\text{Sv/h}$ であった。秋田露の畑では最高値 $0.72 \mu\text{Sv/h}$ であった(図8)。j4は民家と民家を結ぶ小径で、 $0.15 \sim 0.31 \mu\text{Sv/h}$ であった。

場がある。また、市役所の東 $150 \sim 350 \text{ m}$ 付近の小山の上に金色墓地がある。k全域では $0.06 \sim 1.05 \mu\text{Sv/h}$ であった。特徴的な箇所を見ていく。k1付近は住宅地に残った畑である。南側の標高が高く、北に下る段々畑である。k1は斜面の下の部分で、 $0.51 \sim 0.92 \mu\text{Sv/h}$ であった。k2は住宅の区画であるが、放置されて雑草が生えている(図8)。南側の標高が高い。k2はコンクリート製の垂直な壁の下で、 $0.64 \sim 1.03 \mu\text{Sv/h}$ であった。k3は雑草や木が繁茂する区画で、 $0.35 \sim 0.81 \mu\text{Sv/h}$ であった。測定16点中、7点が $0.50 \mu\text{Sv/h}$ 以上であった。k4は金色久保公園で、図3の $243.3 \text{ m}$ のピークに当る。この公園の北東端にピラミッド状(四角錐)の高台があり、その周辺は平坦地である。線量率は高台と平坦面で大きく異なった。高台は $0.31 \sim 0.52 \mu\text{Sv/h}$ 、平坦面は $0.10 \sim 0.20 \mu\text{Sv/h}$ であった。k5は丘陵の南端にあり、比較的平坦である。北側から、道路・畑・土手の順になる。土手はコンクリート製で高さ約 $1 \text{ m}$ 、その先はコンクリート製の伏角約 $60^\circ$ の急斜面となる。道路脇で $0.23 \sim 0.31 \mu\text{Sv/h}$ 、畑で $0.30 \sim 0.41 \mu\text{Sv/h}$ 、畑と土手の境で $0.44 \sim 1.05 \mu\text{Sv/h}$ であった。k6は冠婚葬祭場のアスファルト駐車場で、中央が幾分盛り上がり $0.18 \mu\text{Sv/h}$ であった。また、駐車場中間部、面積にして約 $80\%$ は $0.18 \sim 0.29 \mu\text{Sv/h}$ 、周縁部は $0.30 \sim 0.74 \mu\text{Sv/h}$ 、駐車場と道路の境は $0.08 \sim 0.21 \mu\text{Sv/h}$ であった。k7は冠婚葬祭場と付属の建物で、 $0.18 \sim 1.15 \mu\text{Sv/h}$ であった。建物が道路より低い場所、建物の軒下、建物の間の部分に線量率の高い箇所があった(図8)。k8は放置された区画で草と木が繁茂している。区画の西端は道路と同じ標高であるが、東端は道路が区画より $2 \sim 3 \text{ m}$ 高く、上り斜面となる。全域では $0.42 \sim 0.73 \mu\text{Sv/h}$ であった。k9とk10のある場所は金色墓地で、ともに小丘である。k9のある小丘は段々墓地である。標高は中央付近が高く、周辺へ向い低くなる。北側は段々の落差が大きい。東側は標高が緩やかに低下する。北西～西～南～南東の末端はほぼ垂直崖である。全域で $0.13 \sim 0.89 \mu\text{Sv/h}$ であった。最高値の $0.89 \mu\text{Sv/h}$ は2点あり、1地点は北側の落差の大きい段の真下である。もう1地点も北側で、中段の墓地とその取付け道の接点である。k10のある小丘は、北端にピークがある段々墓地である。ピークから南南東方向に稜線が伸び、緩やかに下る。北西端は落差約 $60 \text{ m}$ の急崖である。全域で $0.11 \sim 0.67 \mu\text{Sv/h}$ で、 $0.2 \sim 0.4 \mu\text{Sv/h}$ の地点が多かった。高線量率の地点は、墓地の北端で $0.67 \mu\text{Sv/h}$ 、東

図5のk1は農地の段の下、k2は住宅地の垂直なコンクリート塀の下である。k1では、上段の平坦面（草地）は0.25～0.28  $\mu\text{Sv/h}$ 、段の下（農地）は0.51～0.92  $\mu\text{Sv/h}$ であった。k2では、上段（アパートの端）は0.31  $\mu\text{Sv/h}$ 、段の下（草地）は1.03  $\mu\text{Sv/h}$ であった。ともに、上段に対し下段は2～3倍の値であった。原発事故後の放射性物質の降下は調査地域では一様と考えられることから、降下後、放射性物質が雨水と共に下段に流下し、沈積したと考えられる。

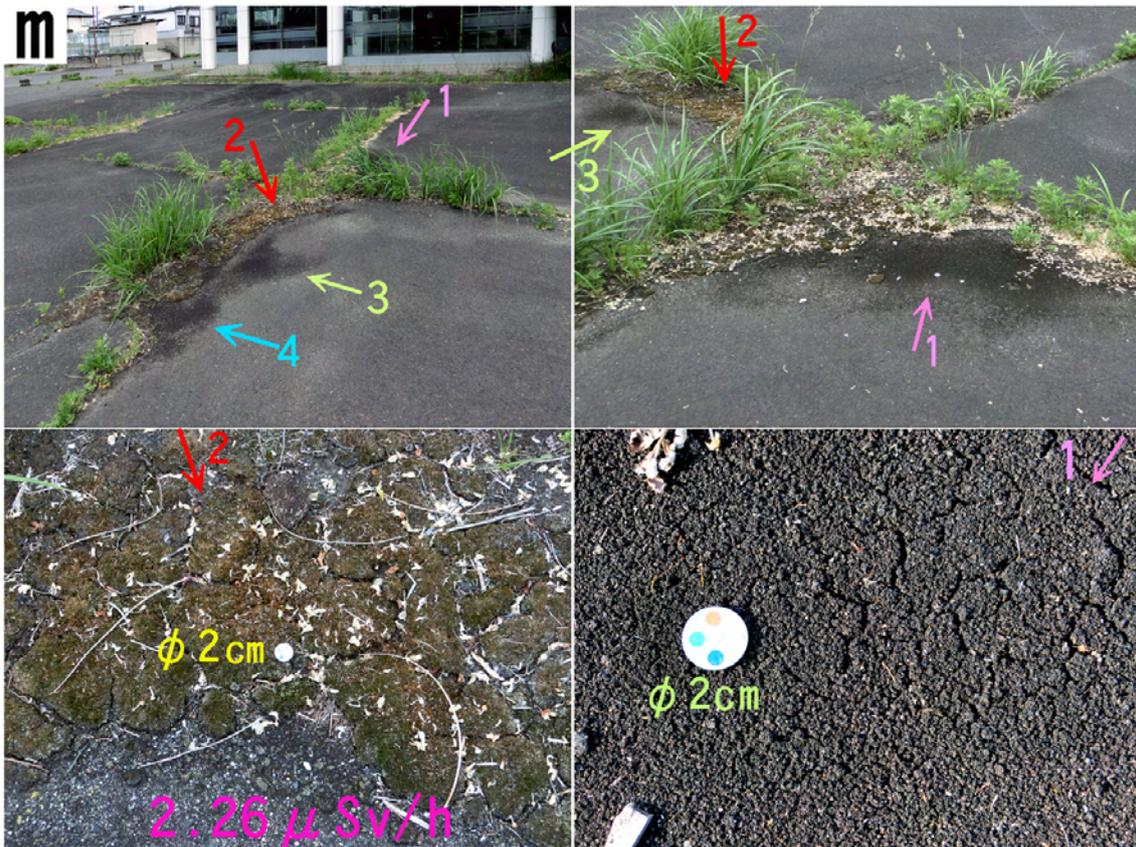
図9 廃パチンコ店敷地の高放射線土「黒い土」

2019年5月31日調査で、「黒い土」と呼ばれた高放射線土<sup>5-7)</sup>を確認した(図9)。場所は図5のm地点で、廃業したパチンコ店のアスファルト駐車場である。敷地全体の線量率は0.18～2.26  $\mu\text{Sv/h}$ であった。駐車場のアスファルトには1辺1～2mの格子状の隙間があり、そこに雑草が繁茂している。この雑草脇に

高放射線土「黒い土」が存在した。高放射線土の面積は最大約0.5  $\text{m}^2$ であった。見かけの特徴は二つに大別される(図9)。一つは、表面が黒い粗粒砂状で平坦、長径2～3cmの不規則な亀甲状のクラックがあった。もう一つは、苔がドーム状に盛り上がり、長径15～20cm亀甲模様を作っていた。最大線量率2.26  $\mu\text{Sv/h}$ はドーム状の苔の直上1mで測定された。

原発事故による放射性物質の降下後、福島県内で発見され「黒い土」や「高放射線土」<sup>5-7)</sup>と呼ばれている土がある。「黒色」「亀甲状の割れ目」「高い線量率」が特徴であった。著者が最後に「高放射線土」(明確なもの)を確認したのは、2014 年の郡山の調査であった<sup>9)</sup>。「黒い土」の大半は公的な除染で取り除かれた。しかし、今回 2019 年二本松の調査において、図 5 m の地点で「黒い土」を確認した。最大線量率は 2.26  $\mu\text{Sv/h}$  であった。「黒い土」が駐車場の数か所で見つかったことから、この廃業パチンコ店は除染されていないと考えられる。
