## 寄稿

# 福島第一原子力発電所事故による放射性物質汚染の実態 —2019年、福島県二本松市の汚染の現状と黒い土—

千葉 茂樹\*

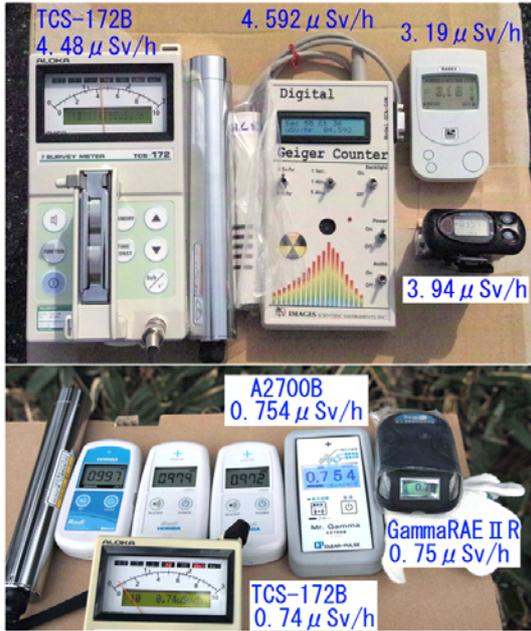
図2 空間放射線量計の表示値の比較

定器をこの上に並べて表示値の比較をした(図2)。この作業を繰り返した結果、基準器「TCS-172B」と同等の値を表示した測定器は、日立製「TCS-161」・日立製「TCS-171」・Berkeley Nucleonics Corporations「SAM935」・RAESystems「GammaRAE II R」・CLEAR-PULSE「A2700B」・GRAETZ「GammaTwin」・GRAETZ「Gamma Probes X5 Cplus」・CANBERRA「MRAD113」であった。著者所有の空間放射線量計では、上記以外は「表示値に問題」があり使用できない。これとは別に、各空間放射線量計は「時定数の設定」の違いから、数値の表示にも違いがある。具体的に述べると、単位時間毎の移動平均値を表示するもの、瞬間瞬間の値を表示するものがある。後者の場合、正確な値を得るには「積算放射線量を積算時間で割る」必要がある。また、感度の低い空間放射線量計は、測定に長時間を要し実用的ではない。このほかの問題もあるが、本論の目的ではないので省略する。なお、上記の表示値の問題により、調査初期のデータの中には使用できないものが生じた。

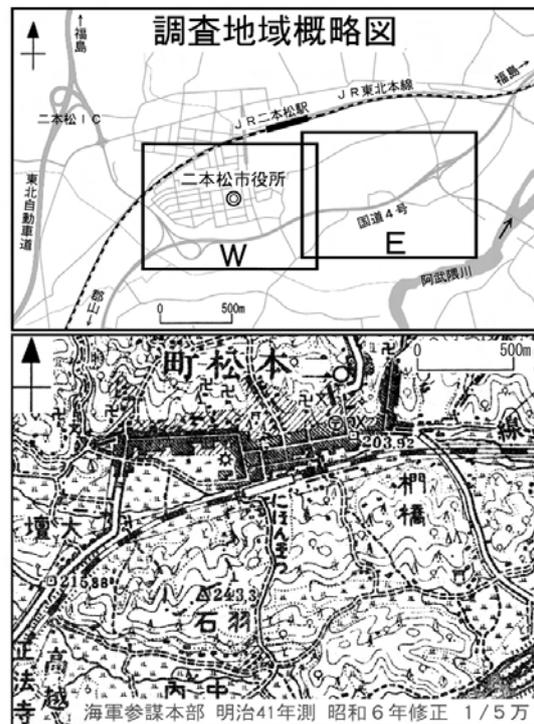
図3 二本松市の調査地域と地形

本地域は、1972年の国道4号バイパスの開通、1992年の二本松市役所の移転と周辺の宅地造成などで、里山が開発された地域である。調査地域と開発前の地形を図3に示す。地形は、開発以前の地図の方が明瞭なため、「1931（昭和6）年 海軍参謀本部二本松 1/5万 地形図」を使用した。調査地域の中心部は、小山が西南西—東北東に分布する丘陵地で、丘陵は調査地域の北東端まで続く。この丘陵の中に市役所がある。市役所の南西約150mにある金色久保公園は、図3の243.3mの峰に当る。この丘陵地の北側には、JR東日本東北本線の二本松駅を含む低地が東西に広がる。調査地域の西～南西～南部は、市役所を含む丘陵の端で、場所によっては急斜面となっている。調査地域の南東部は、小山と低地が繰り返しながら、標高が南東方向に徐々に低下する。南東端では比較的広い平地となる。この小山と低地の中を、国道4号バイパスが通る。

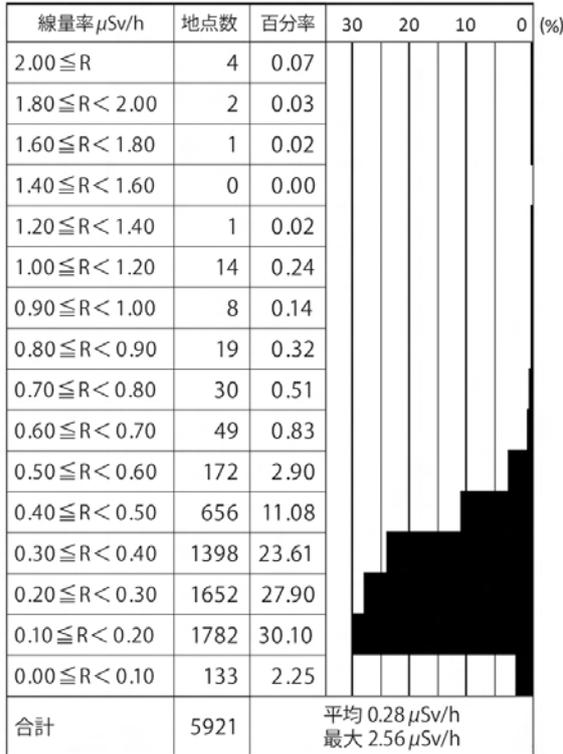
空間線量率分布図を図4と図5に示す。調査域が東西に広いことから、東西の2図に分けた。図中、1  $\mu\text{Sv/h}$  以上の地点は、他の地点より大きな丸で示した。測定は5921地点、空間線量率は0.06～2.56  $\mu\text{Sv/h}$ 、平均（空間線量率の合算値 / 調査地点数、以下同様）は0.28  $\mu\text{Sv/h}$ であった。この中で、0.10  $\mu\text{Sv/h}$  以上 0.40  $\mu\text{Sv/h}$  未満の地点が4832地点と全体の約82%を占めた。また、1  $\mu\text{Sv/h}$  以上の地点が22地点であった（図6）。

図6 二本松市市街地南部の空間線量率の分布グラフ
